# БАВ и WATenERgy CYCLE към по-устойчиво бъдеще

## Проведени тестове

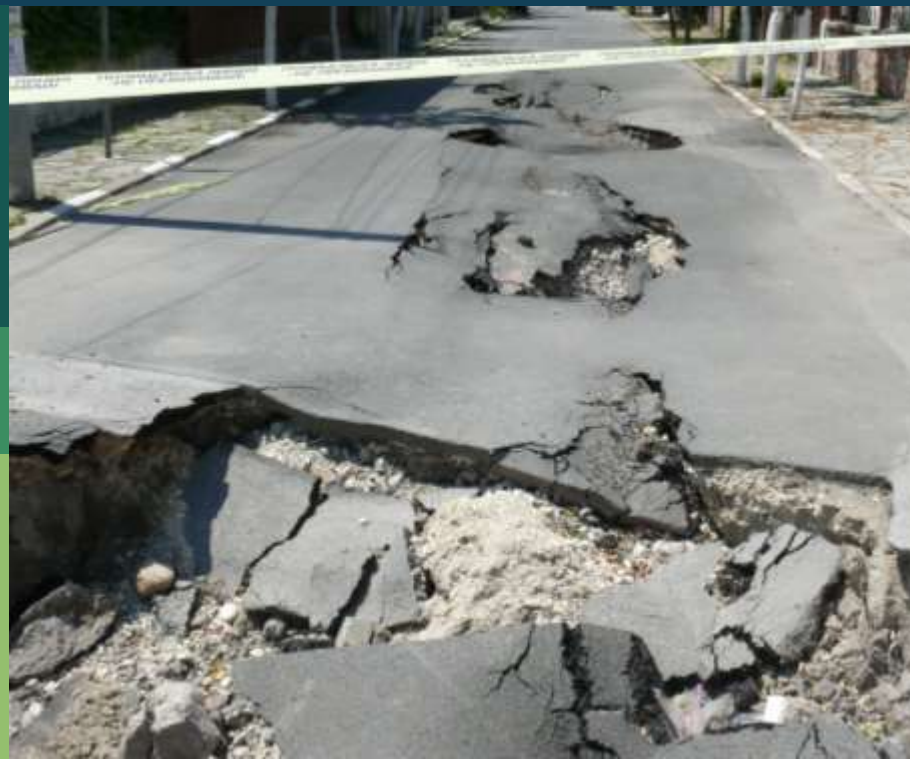
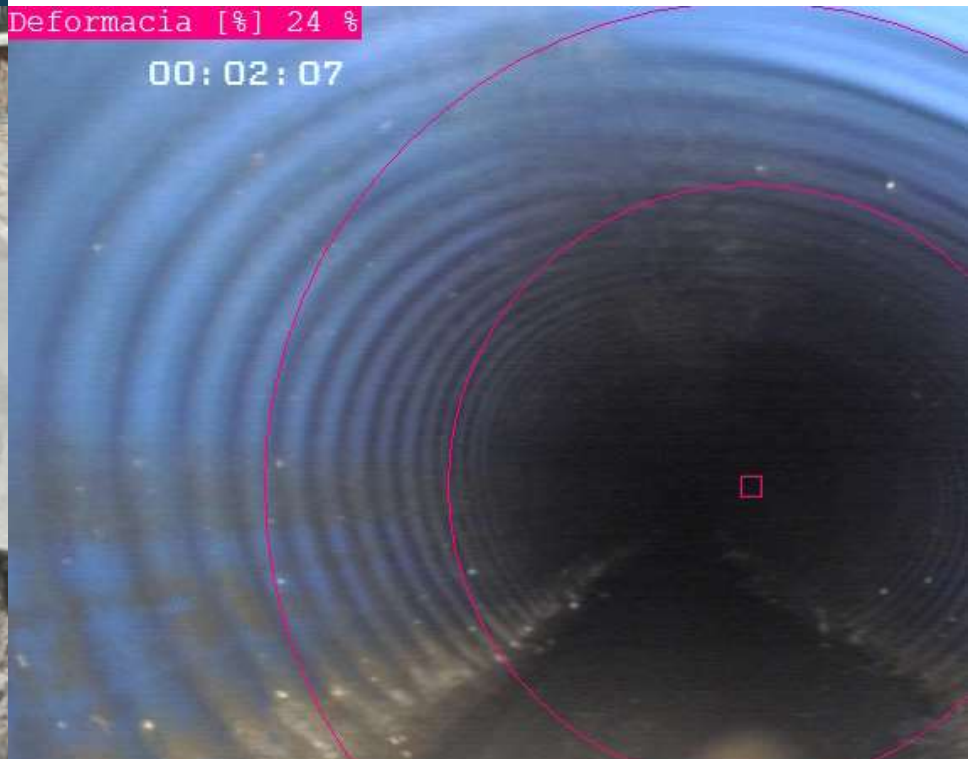
- по-ниска коравина на пръстена от декларираната;
- по-ниска гъвкавост на пръстена от декларираната;
- проблем с водоплътността на муфената връзка;
- несъответствие в декларираните материали - PE вместо PP;
- различни свойства при вземане на проби от една тръба, при изпитване в следствие на използването на нееднороден материал;
- несъответствие с изискванията на стандарта за вида на материала (MFR) - използван е различен от деклариания материал.

## Последиците

Deformacia [%] 24 %

- влагане на сертифицирани със ЗК на БАВ материали
- изпитване на предвидените за влагане материали от всеки един обект за съответствие с декларираните параметри
